くらしの信格 Number 317

ウインドーガラスを割れない 自動車用緊急脱出ハンマーにご注意

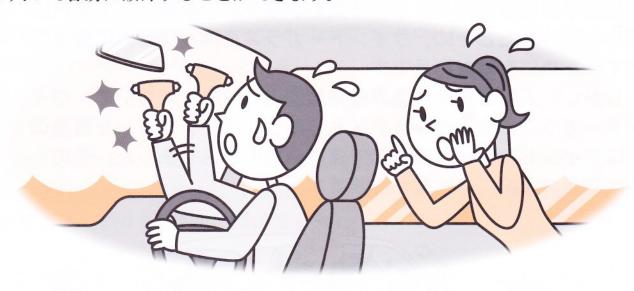
①フロントガラスからは脱出できません。

自動車のフロントガラスは合わせガラスのため、自動車用緊急脱出ハンマーで破砕しようとしてもヒビが入る程度で破砕できず、車外に脱出できません。破砕する箇所は側面のウインドーガラスの隅がよく、全面にヒビが入って容易に破砕することができます。

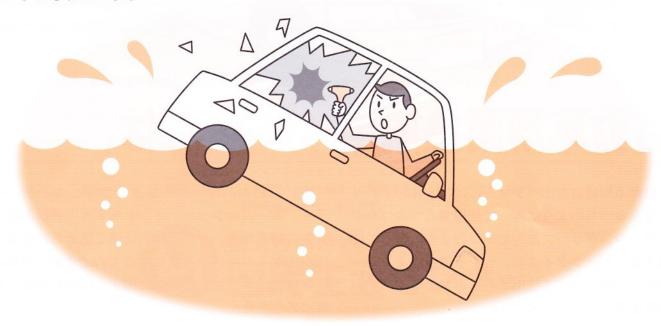
②水没時には、後部座席側を割った方が安全です。

水没時には通常はエンジンの重みで車体が前のめりになり、運転席や助 手席のガラスが水没しやすいため、後部座席のウインドーガラスを割った ほうが安全です。
